Niklas Nevalainen

Lämpökamera päällystystöiden laadunvarmistuksessa

Diplomityö, joka on jätetty opinnäytteenä tarkastettavaksi
diplomi-insinöörin tutkintoa varten.

Espoossa 11.8.2014

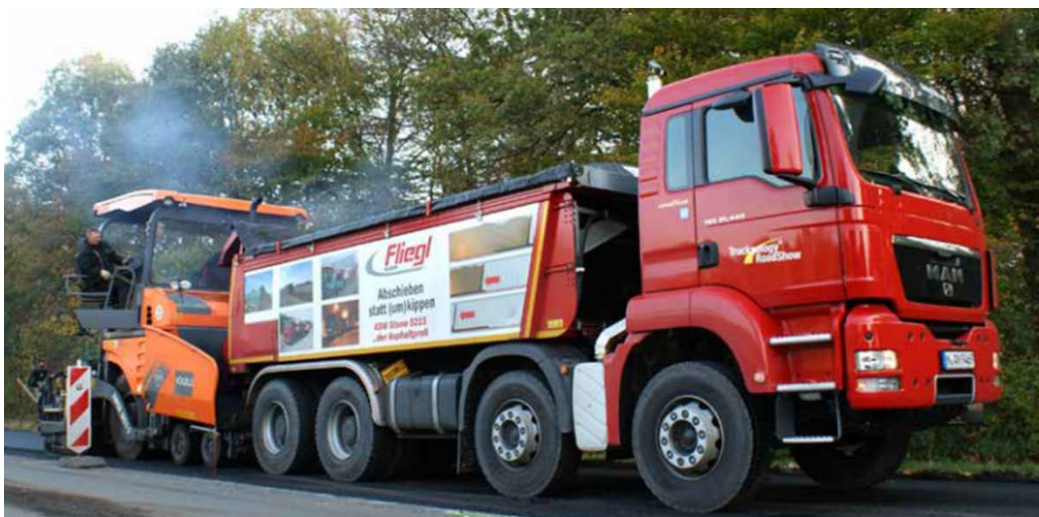
Kuorman peittämisen lisäksi markkinoille on tullut lämpöeristettyjä lavoja, joissa lavan laidoilla oleva massa ei pääse jäähtymään eristettyjen laitojen ansiosta. Kuvassa 3 on esitetty saksalaisen Fliegl Bau- und Kommunaltechnik GmbH:n kehittänyt lämpöeristetty lava, jossa asfalttimassa työnnetään lavalta levittimeen. Lavan etuna on, että kuormapeitettä ei tarvitse poistaa tyhjennyksen ajaksi eikä lavaa tarvitse nostaa, jolloin tyhjennys onnistuu myös matalien siltojen alla. (Fliegl Bau- und Kommunaltechnik GmbH 2013.)

Kuva 3. Lämpöeristetty lava (Fliegl Bau- und Kommunaltechnik GmbH 2013).

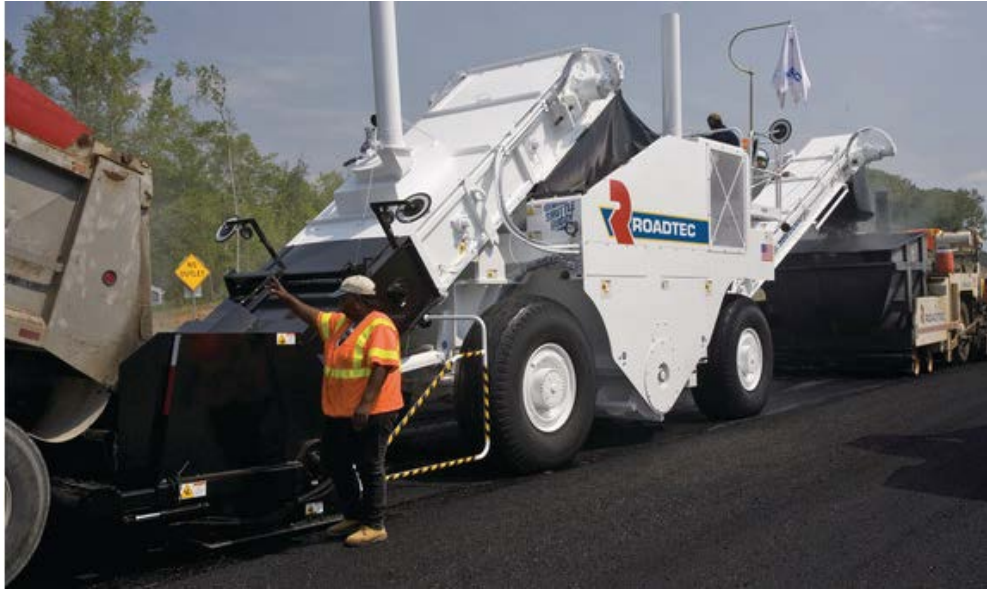
Tasalaatuisuutta voidaan myös parantaa käyttämällä niin kutsuttua massakuljetinta (kuva 5). Massa kipataan kuorma-auton lavalta levittimen edelle sijoitettuun massakuljet-

timeen, joka sekoittaa massan tasalaatuisuuden varmistamiseksi ja syöttää sen levittimelle jatkuvana virtana. Käytettäessä massakuljetinta levitin voi kulkea tasaisella nopeudella ja kuorma-autojen purkamiseen saadaan lisää joustavuutta. Markkinoilla on erityyppisiä massakuljettimia: varastoivia ja varastoimattomia, tela- ja pyöräalustaisia, autosta tai kasasta kuormaavia, sekoittavia ja vain kuljettavia. Näille kaikille on kuitenkin yhteistä massan kuljetus levittimelle. Sekoituksen ansiosta kuljetuksessa syntyviä lämpötilaeroja pystytään tasoittamaan sekä lajittumia vähentämään. (Vasama 2007.)

Kuva 5. Massakuljetin (Roadtec inc. 2014).

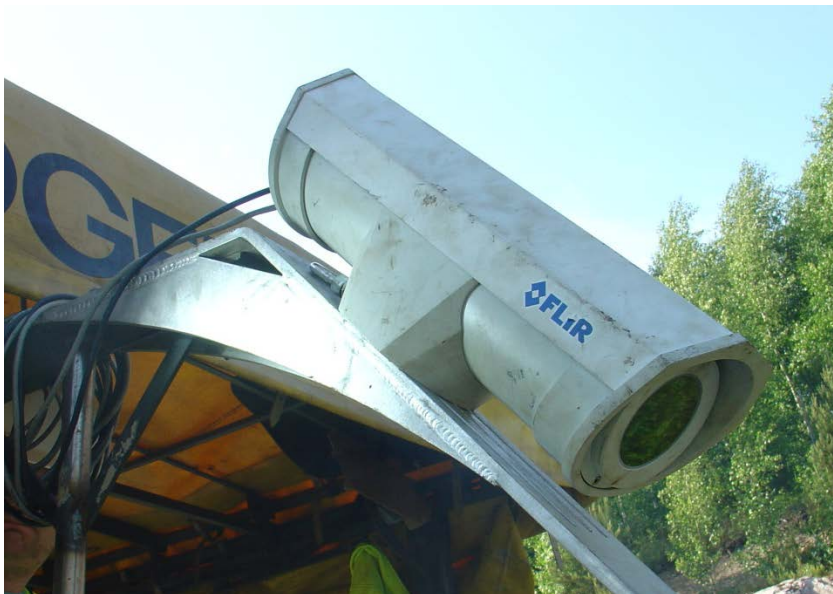
Lämpökameralaitteisto koostuu vastaanottimesta, näytöstä, tietokoneesta, muistista sekä tarvittaessa myös paikannuslaitteistosta. Lämpökuva esitetään värien avulla siten, että yksi väri vastaa yhtä lämpötilaa. Yleensä sinisen sävyillä esitetään kylmemmät alueet ja punaisen sävyillä kuumemmat alueet. Lämpökameran resoluutio vaikuttaa mitattavan alueen kokoon sekä asennusetäisyyteen mitattavasta kohteesta. Esimerkiksi levittimen takaosaan katon rajaan asennetulla lämpökameralla voidaan mitata koko kaistan leveydeltä yhdellä mittauksella. Lämpökameran tarkkuus on parhaimmillaan jopa 0,02 astetta. Kuvassa 8 on esitetty levittimen perään asennettu lämpökamera. (Infradex Oy 2013, Meegoda ym. 2002.)

Kuva 8. Levittimen perään kiinnitetty lämpökamera (Nevalainen 2013).

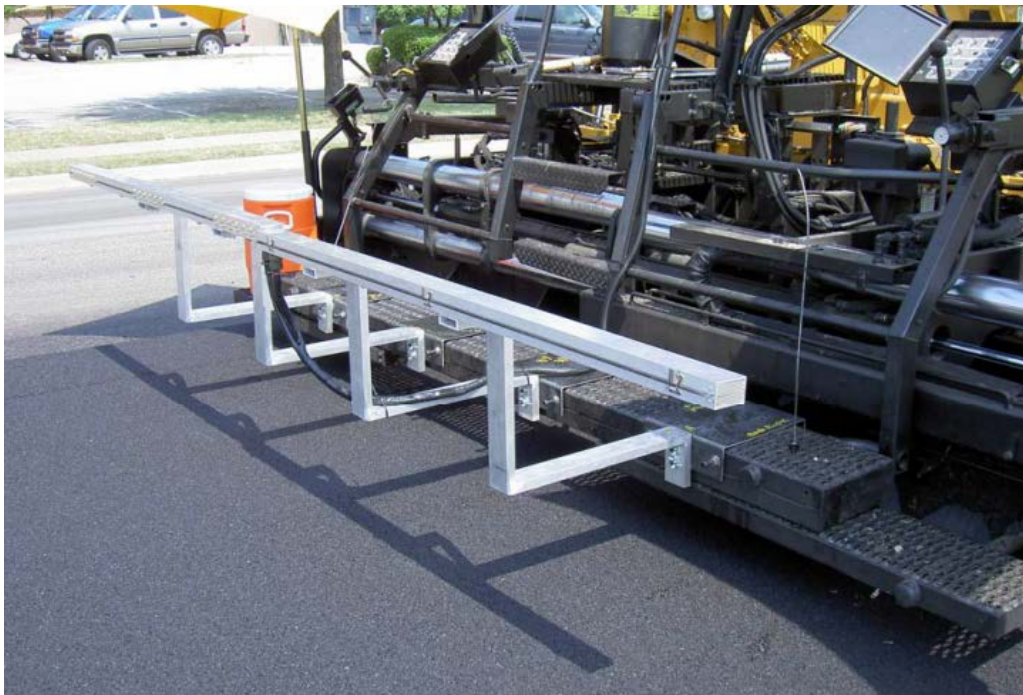
Nykyisin muun muassa Texasin osavaltiossa käytössä oleva infrapunapalkki perustuu vuonna 2005 kehitettyyn versioon. Kuvassa 10 on esitetty nykyisin käytössä oleva laitteisto.

Kuva 10. Yhdysvalloissa käytössä oleva levittimeen asennettava infrapunapalkki päällysteen lämpötilan mittaamiseen (Scullion ym. 2005).

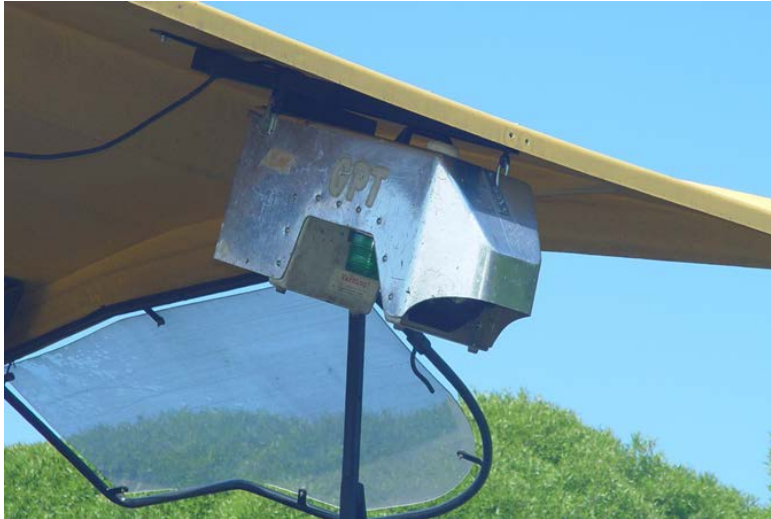
Vuonna 1994 alettiin kehitellä laitteistoa, jonka avulla voitaisiin tallentaa jatkuvaa dataa automaattisesti. Aikaisemmissa tutkimuksissa lämpötilan mittaamisessa käytettiin lämpökameraa, mutta jatkuvaan mittaamiseen todettiin sopivan paremmin linjaskanneri (kuva 12), sillä vuonna 1994 lämpökameralaitteisto ei ollut riittävän kehittynyttä jatkuvaan mittaamiseen. (Andersson 2009.)

Kuva 12. Lämpötilan mittaamiseen käytetty linjaskanneri (Sävinger 2005).

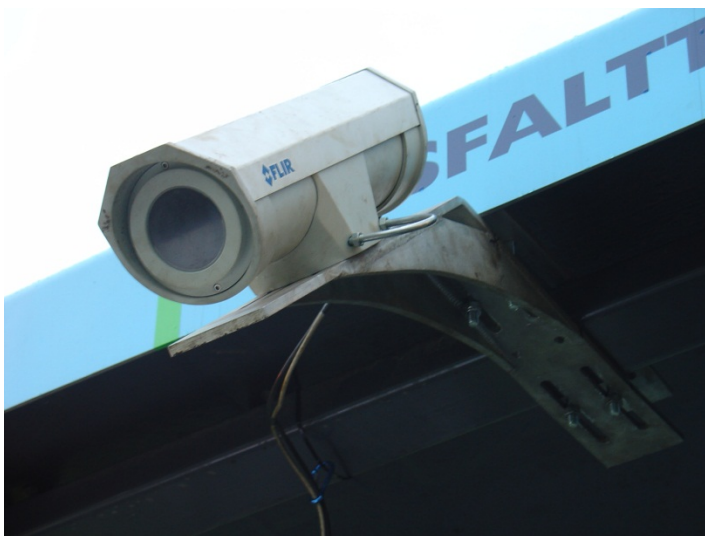
Lämpökamera asennettiin levittimen perään rakennettuun telineeseen. Kameran asennus telineeseen tapahtui pulttikiinnityksellä. Kuvassa 19 on esitetty kameran kiinnitys levit-timeen. Lämpökamera suunnattiin korkeintaan 45 asteen kulmassa kuvaamaan valmista päällystettä siten, että koko päällystettävä kaista tulee tallennetuksi sekä mahdollisim-man vähän kaistaa ympäröivää aluetta näkyisi kuvassa. Päällysteen pintalämpötila mi-tattiin noin 2 metrin etäisyydeltä levittimen perän jälkeen ennen jyräystä. GPS -antenni asennettiin levittimessä paikkaan, jossa antennilla olisi mahdollisimman esteetön näky-mä taivaalle. GPS paikkatiedon lisäksi levittimeen asennettiin mittapyörä mittaamaan kuljettua etäisyyttä, koska GPS -antennilla epäiltiin olevan vaikeuksia päästä tavoitel-tuun tarkkuuteen.

Kuva 19. Lämpökameran kiinnitys levittimeen (Nevalainen 2013).

Lämpökamera jouduttiin ottamaan jokaisen työvuoron päätteeksi irti telineestään ja levittimestä, jottei arvokas kamera joutuisi vääriin käsiin. Lämpökameran ja telineen välinen pulttikiinnitys ei saanut positiivista palautetta urakoitsijoilta. Ainakin yhdellä työmaalla pulttikiinnitys hajosi ja urakoitsija havaitsi helpommaksi irrottaa kameralineineen levittimestä. Lämpökameran lisäksi myös näytöllä varustettu tietokonesalkku poistettiin levittimestä työvuoron päätteeksi pois luettuna valtatie 4:n kohde, jossa tietokone voitiin säilöä lukittuun varustekaappiin. Koska laitteisto oli irrotettava levittimestä useita kertoja, laitteistoon kuuluvat johdot oli asennettava pintavetona. Urakoitsijoilta saamien kommenttien mukaan johdot olivat paikoin tiellä häiritsemässä työskentelyä. Esimerkiksi valtatiellä 3 levitin oli varustettu siirrettävällä ohjauspulpetilla ja tietokonesalkku jouduttiin siirtämään aina kun pulpettia siirrettiin, sillä tietokone oli sijoitettu pulpetin päälle. Valtatie 1:n kohteella laitteistoon kuulunut tietokone sammui muutamia kertoja urakan aikana, koska tietokone oli sijoitettu liian lähelle kuumaa massaa ja tämän vuoksi laitteisto kuumeni liikaa.

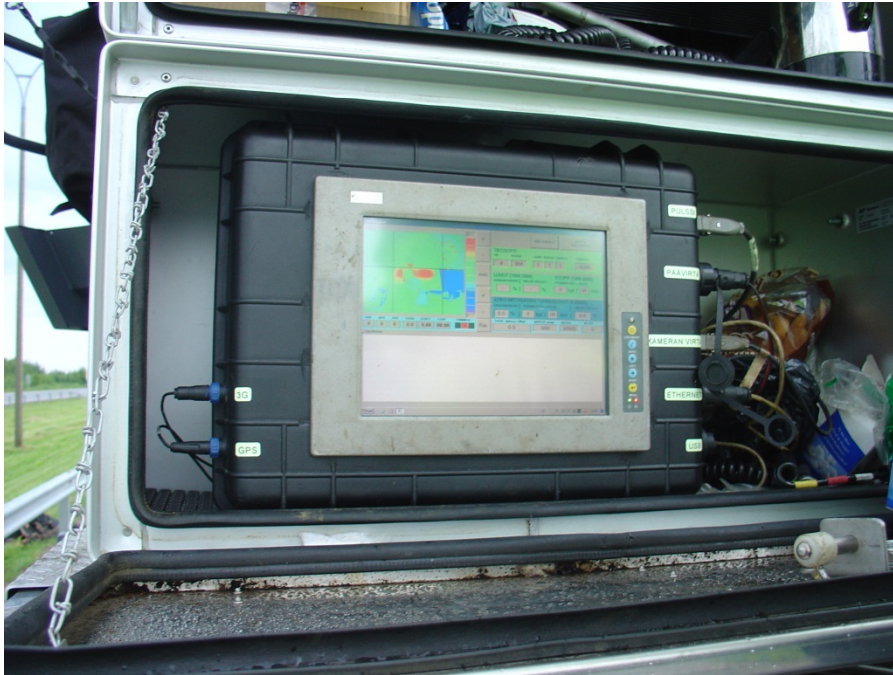
kuun asennuksen helpottamiseksi. Näyttö oli upotettu salkun kylkeen. Asennuspaikka vaihteli työmaittain. Valtatie 4:n urakassa levittimen perässä oli lukollinen varustekaappi, jonne tietokonesalkun sai luontevasti sijoitettua ja näyttö oli helposti luettavissa (kuva 20).

Kuva 20. Lämpökameralaitteistoon kuuluva tietokoneyksikkö sijoitettiin levittimen lukittavaan työkalukaappiin kohteella VT4 (Nevalainen 2013).

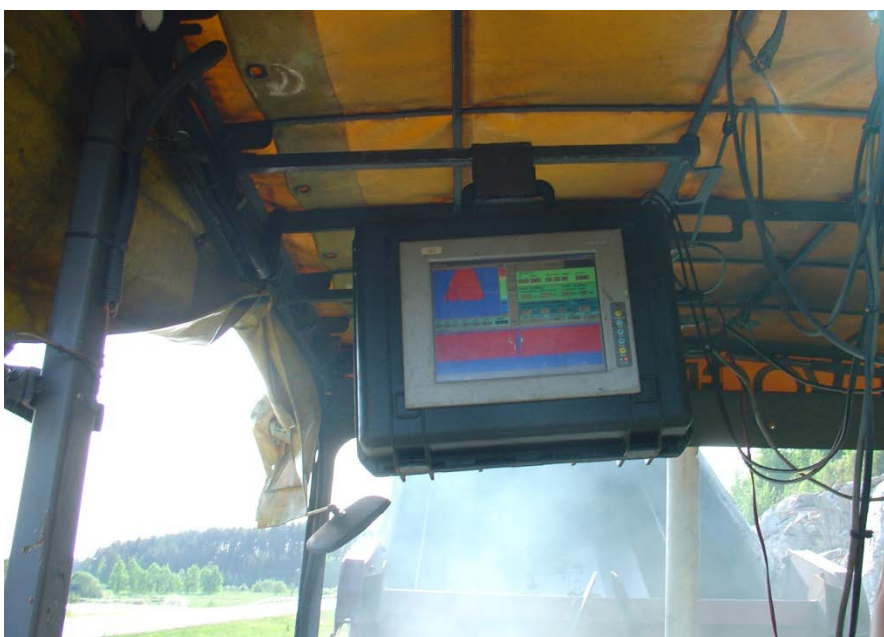
Valtatie 1:n sekä valtatie 3:n urakoissa tietokoneen sijoittaminen oli hankalampaa. Valtatiellä 1 käytetyssä levittimessä tietokonesalkku ripustettiin levittimen katosta roikkumaan (kuva 21). Näyttöä oli hankala seurata työn ohella salkun sijainnin vuoksi. Valtatiellä 3 tietokone sijoitettiin levittimen ohjauspulpetille, jossa näyttö oli pääasiassa levittimen kuljettajan näköpiirissä (kuva 22).

Kuva 21. Tietokoneyksikkö sijoitettiin kohteella VT1 roikkumaan levittimen kattoon (Nevalainen 2013).

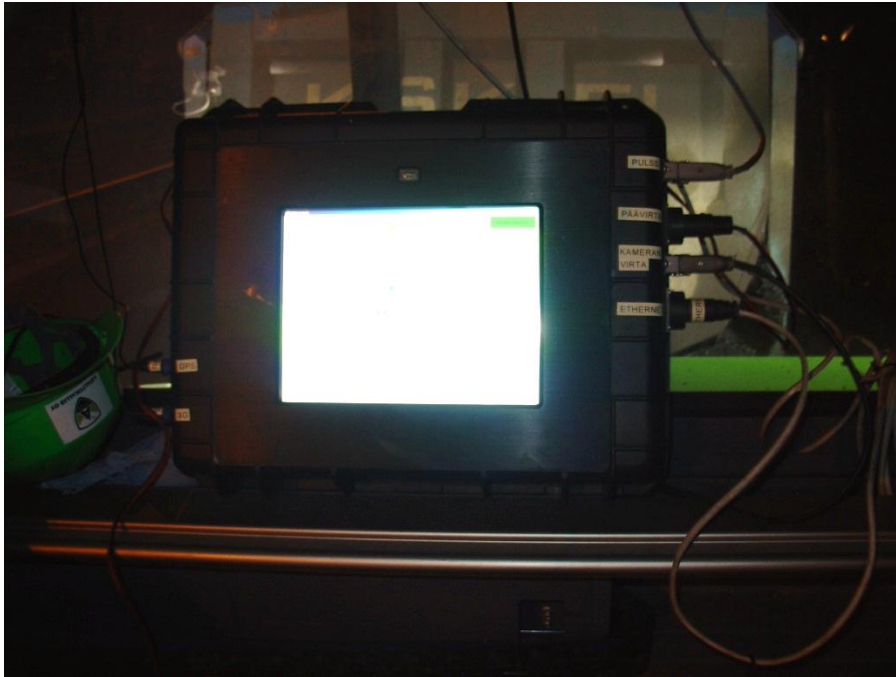
Kuva 22. Kohteella VT3 tietokoneyksikkö sijoitettiin levittimen liikutettavalle ohjauspulpetille (Nevalainen 2013).

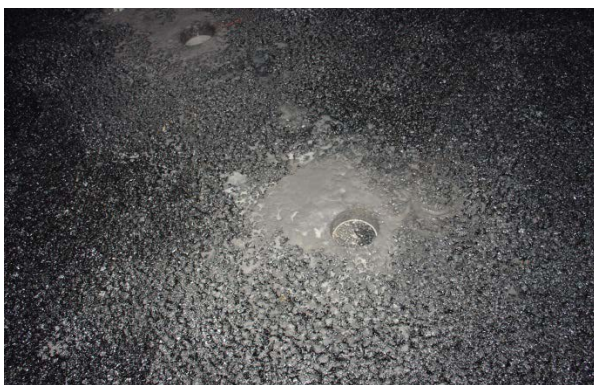
Kuva 25. Näyte porattu irti valmiista päällysteestä (Nevalainen 2013).

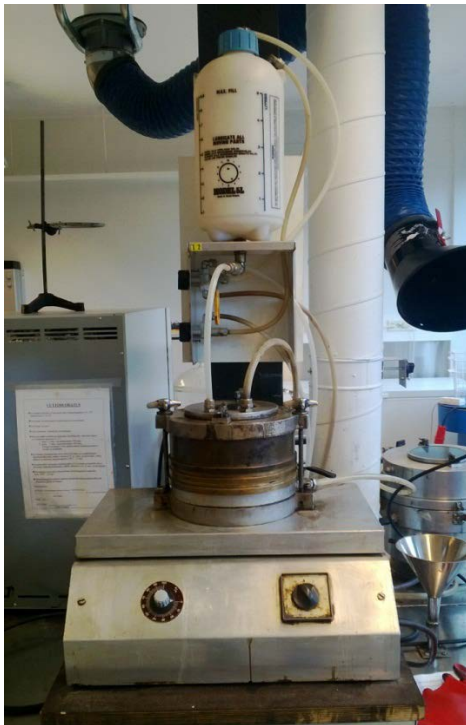
Tietekniikan laboratoriossa sideainepitoisuuden määrittämiseen käytettiin uutusuodatuslaitteistoa (kuva 27). Maksimitiheyden määrittämisen jälkeen massa asetettiin laitteiston seulasarjastoon, jossa massasta uutettiin sideaine. Uutettu sideaine kerättiin talteen.

Kuva 27. Uutusuodatuslaitteisto (Nevalainen 2013).
